## (12) 小児の下顎骨骨折 CT

### (12) CT IMAGING OF PEDIATRIC MANDIBULAR FRACTURE

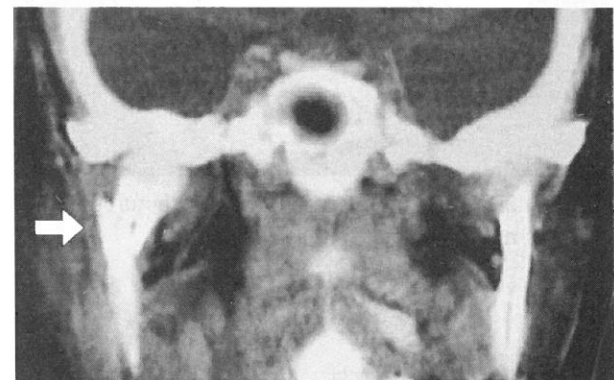
Fig. 5 CT MPR image of case 2. Right mandibular cervical fracture (allow) was seen.

発達遅滞のある17歳女性。車イス転倒で下顎打撲。開口不良にてCT施行。右下顎頭部 (Fig. 5) と体部内側の若木骨折 (Fig. 6) を認めた。Fig. 7 は3D-CT画像であるが2ヵ所の骨折が描出されている。右下顎頭部骨折の転位による咬合異常を認め、観血的整復を要すると判断され転院となった。

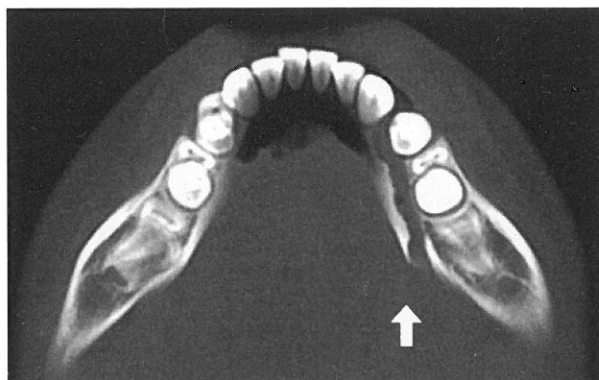
Fig. 8 CT image of case 3. Mandibular body fracture was seen.

11歳男児。高さ1mの階段手すりに座っていた。飛び降りようとして失敗し下顎を打撲。開口障害を認めCTを施行したところ、体部 (Fig. 8) と両側関節突起

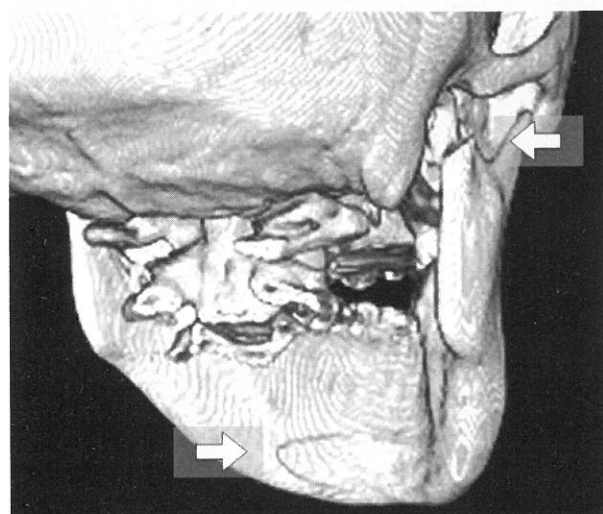
Fig. 7 3D-CT image of case 2. Both fractures (Fig. 4 and 5 ; allows) were visualized.
